To: Files
From: 峠 暢一
Subject: LC R&D Review メモ (6/3/2004)

X-バンド PPM クライストロンの開発状況

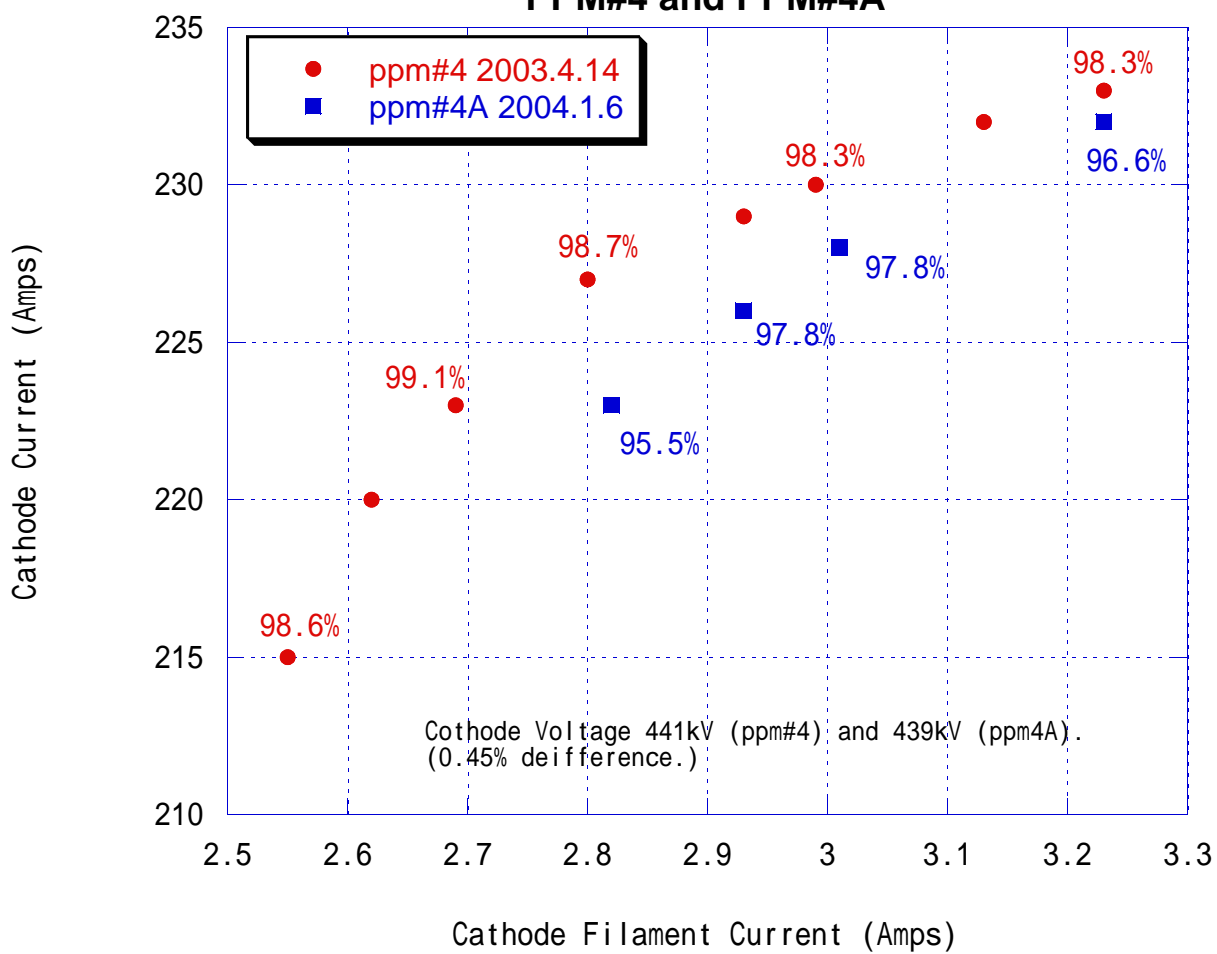
Emission and Transmission PPM#4 and PPM#4A

- PPM #1 ... #5 の試験開始終了時期、HW 構成、改良点、運転状況、現況について表にまとめた。
- 各クライストロンを何時間(何パルス)運転したか、のデータ再構成は困難。よって記載せず。
- 「Perveance 低下」の記載について：測定はいずれも Ik vs Vk のスポット測定に拠る(Ik vs Vk カーブの微分係数から求めているのではない)。#2B：SLAC での測定。#4A：AR 南での測定。#5：AR 南と GLCTA での測定の「比較」。

- 改良点 PPM # 2 B に同じ
 - 出力窓を T E 0 1 モード窓に変更
- 出力 5 0 0 ns
 - 1 0 0 0 ns
 - 1 6 0 0 ns 7 3 . 0 MW 5 1 5 kV / 2 5 pps
- カソード電流 3 . 1 A 付近では電子銃のエミッション低下の現象が疑われる。
- 現況 PPM # 5 試験開始のため、GLCTA # 3 ステーションで継続してコンディショニングを予定していたが、PPM # 5 で 7 5 MW、1 . 6 μ s、5 0 pps の達成が困難と見られたため 2 0 0 4 年 4 月に再度 AR 南でコンディショニング継続
