# 現状報告090723

佐賀大学 D3

東貴俊

# 冷却試験

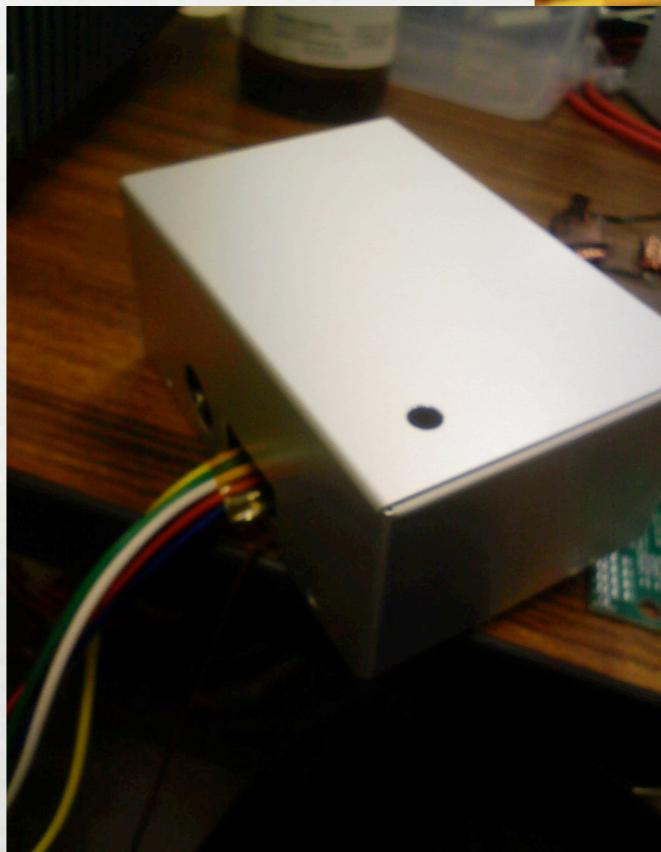
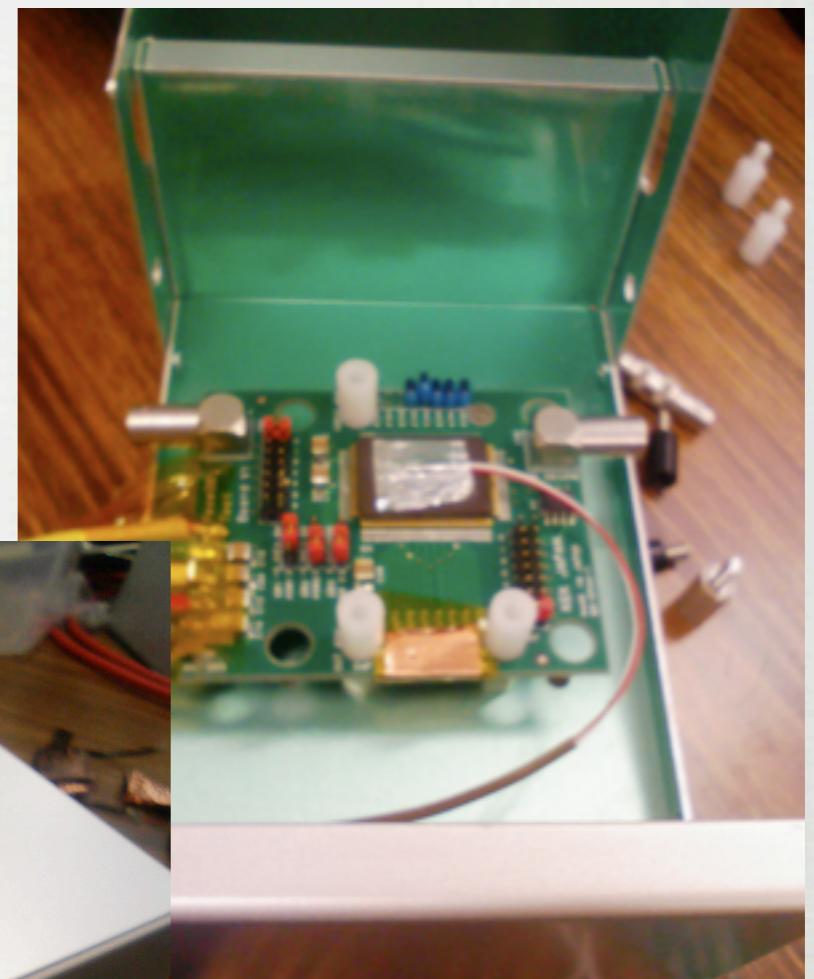
# 箱の中身

- 常温試験での設定をそのままにして、セット。

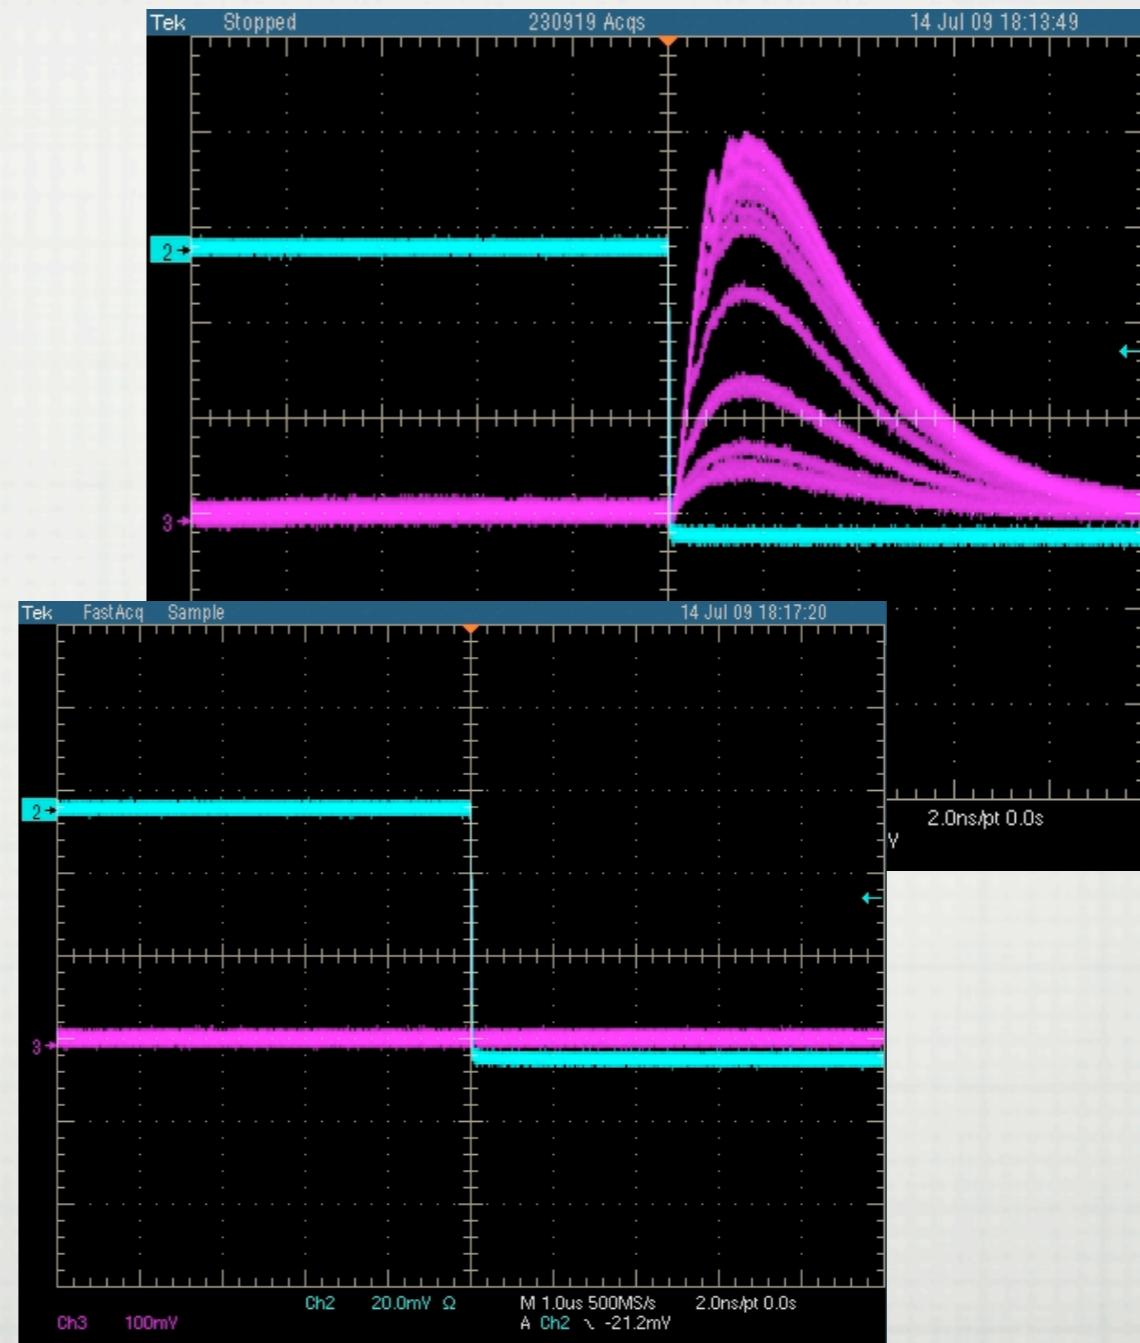
# 結果

- -20°C ぐらいから振動します。
- -80°C 近くになると検出効率が悪くなり、やがて消える。
- 常温に戻すともとに戻る。

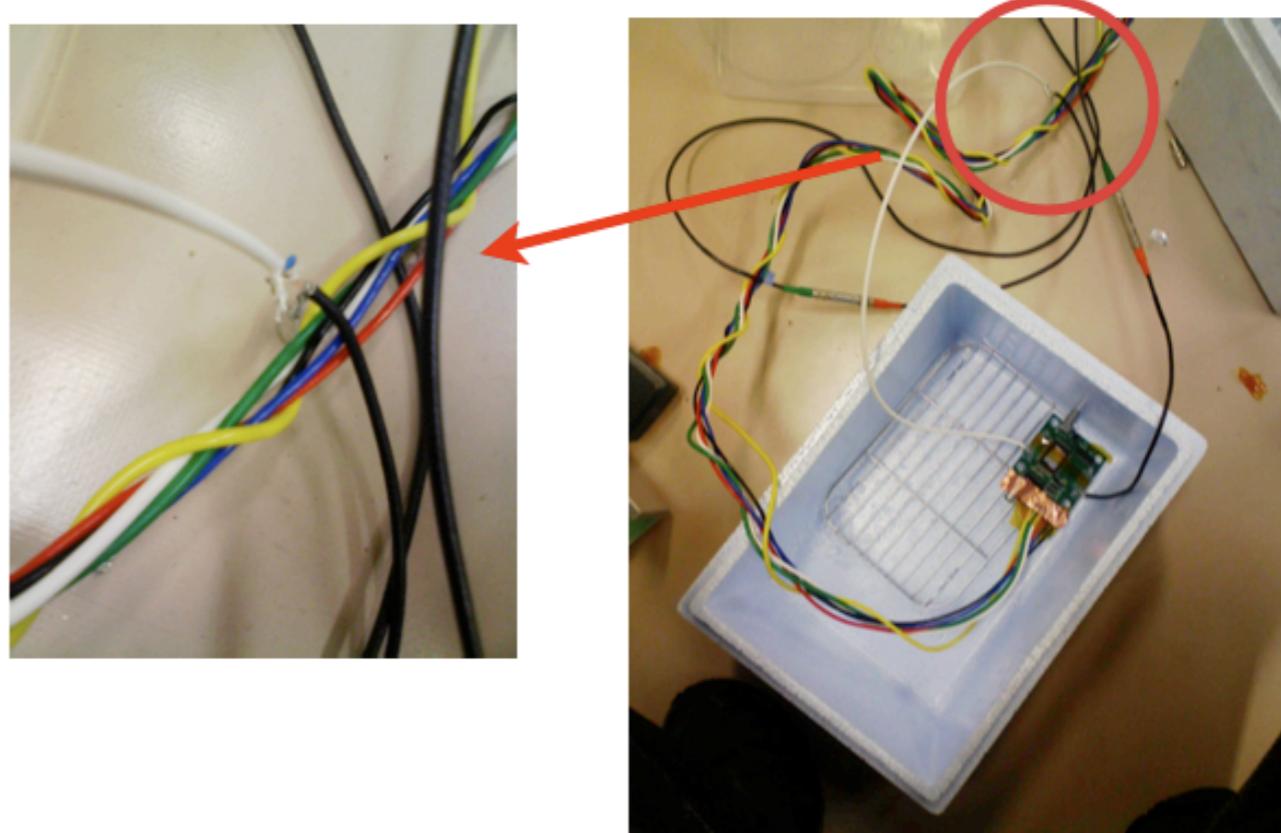
# テスト入力の変更

低温にすることで基板上の接触  
でつながっている配線部分で断線する可能性がある。

- LEMOからハンダ直付けへ変更。
- ジャンパーピンをハンダ直付けへ変更。
- テストインのキャパシターを容器外に。

テストパルスの受けのキャパシター(1 pF)並びに50Ωを液体窒素から離しました。

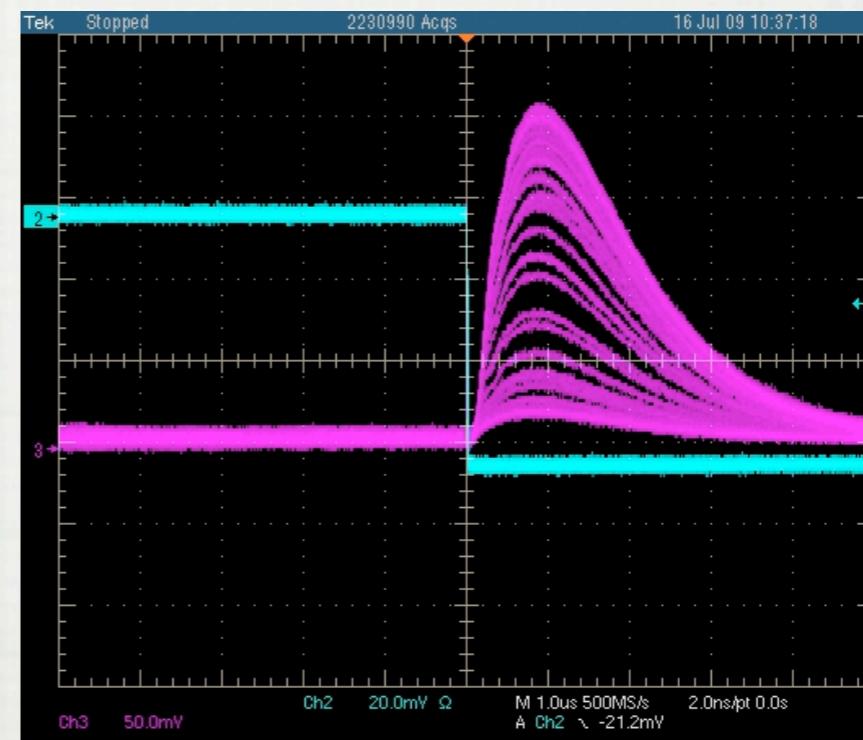
# 結果

-30°C付近より、連続的なゲインの変化。  
-100°C付近でパルスが消える。  
検出効率はよくなつた。

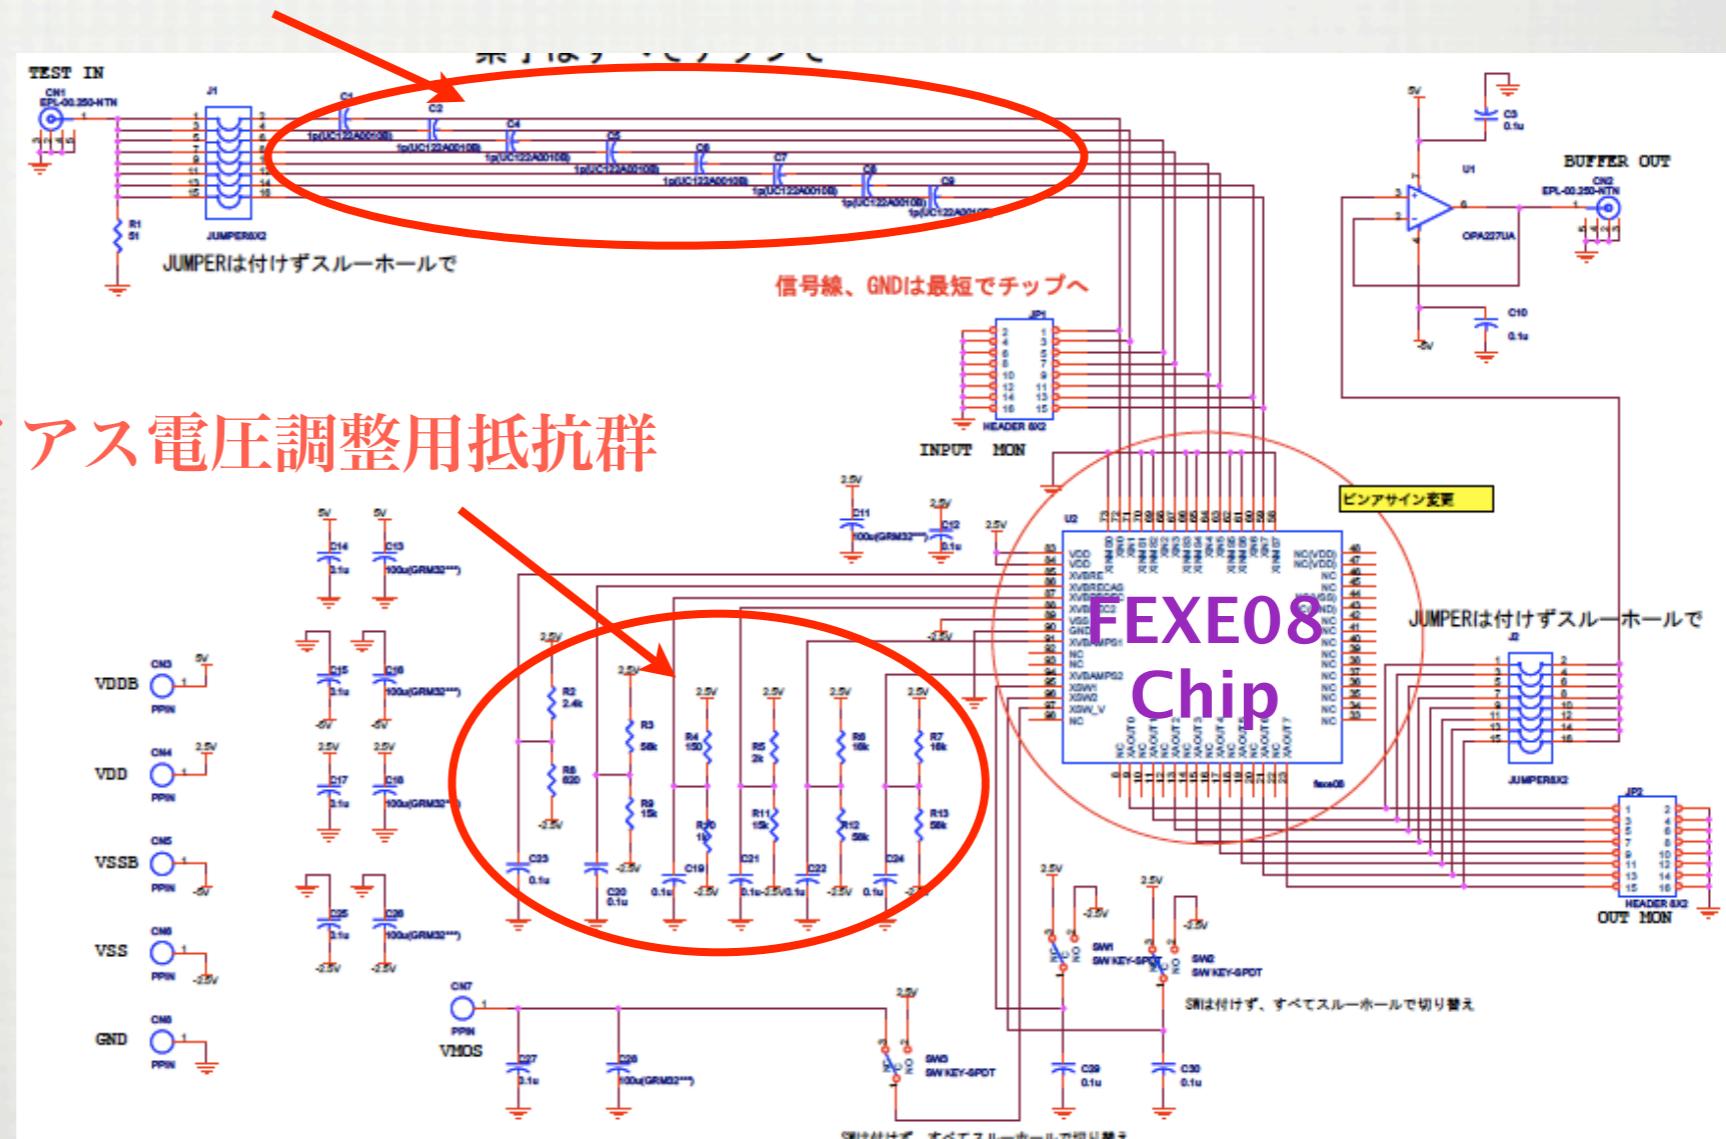
# テストボードの回路図

- テストインのキャパシターを除去。
- バイアス電圧をモニター
- 絶縁コーティング剤

## テストインのキャパシタ

バイアスの詳細に関してはまとめを作成中

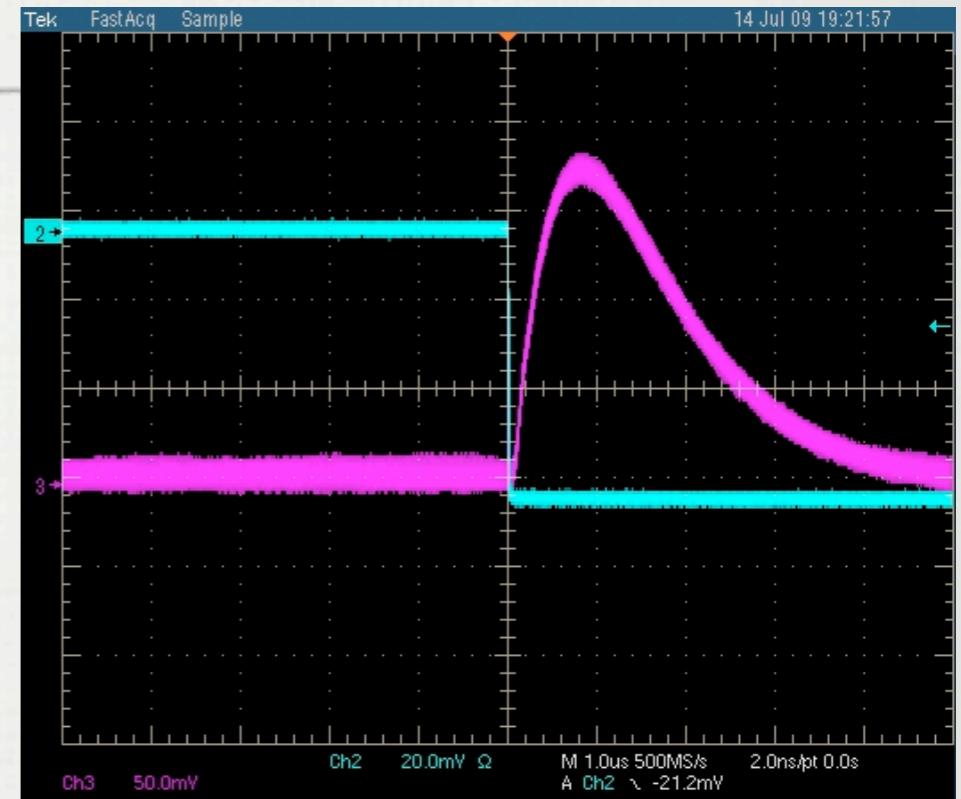
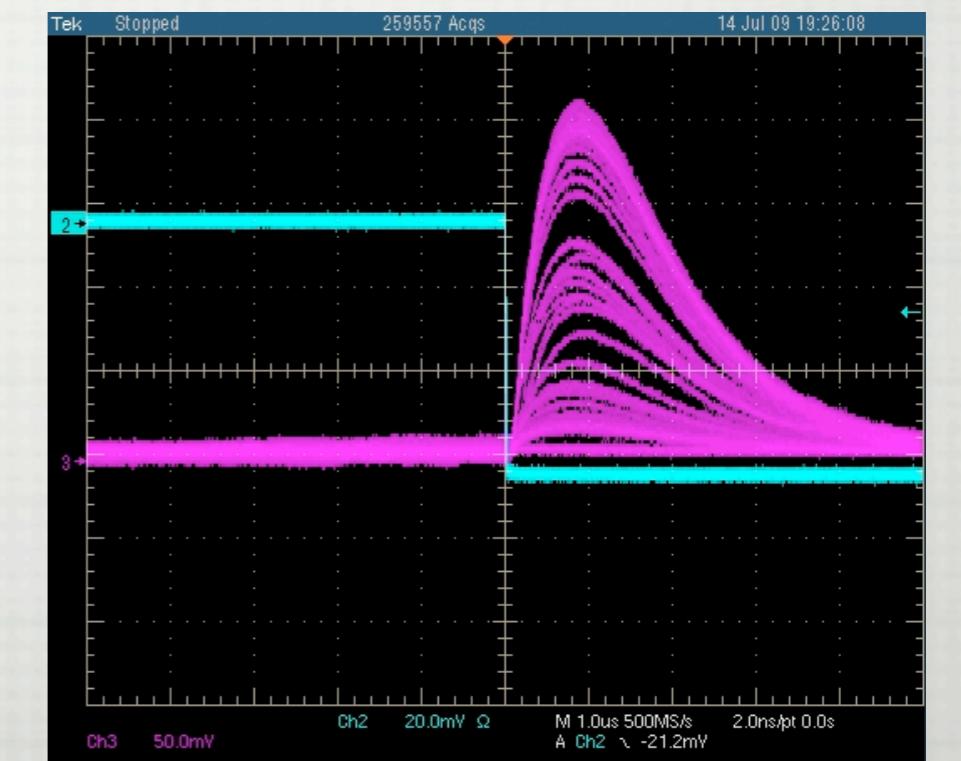
# 結果(波形)

- 波形に関してはほとんど変化が見られなかった。

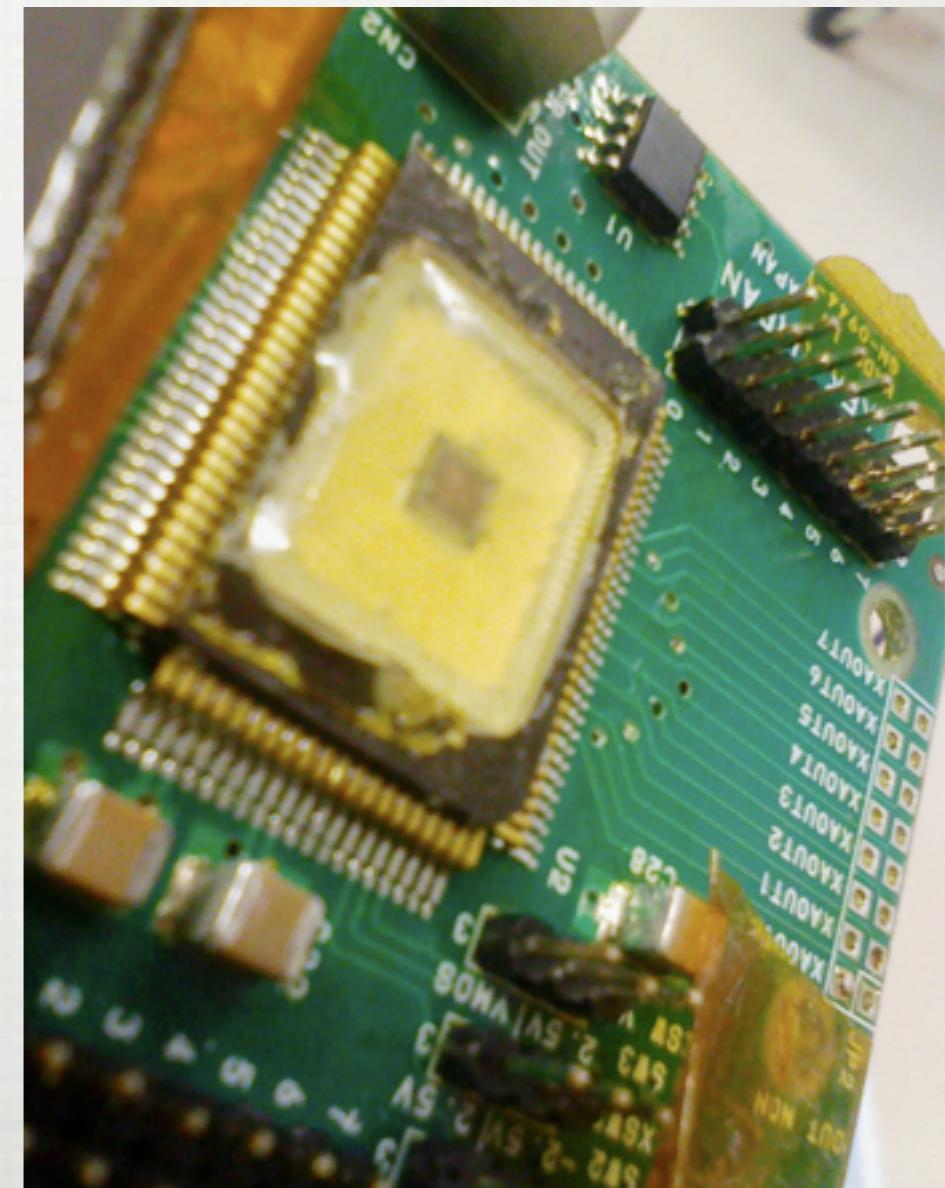
## 变更

ワイヤーボンディング部分での接触不良の可能性があるのでエポキシでモールドした。これは常温で基板を左右に動かしただけで出力にばたつきが見られたため。

□ チップをエポキシで  
ガチガチに固める。

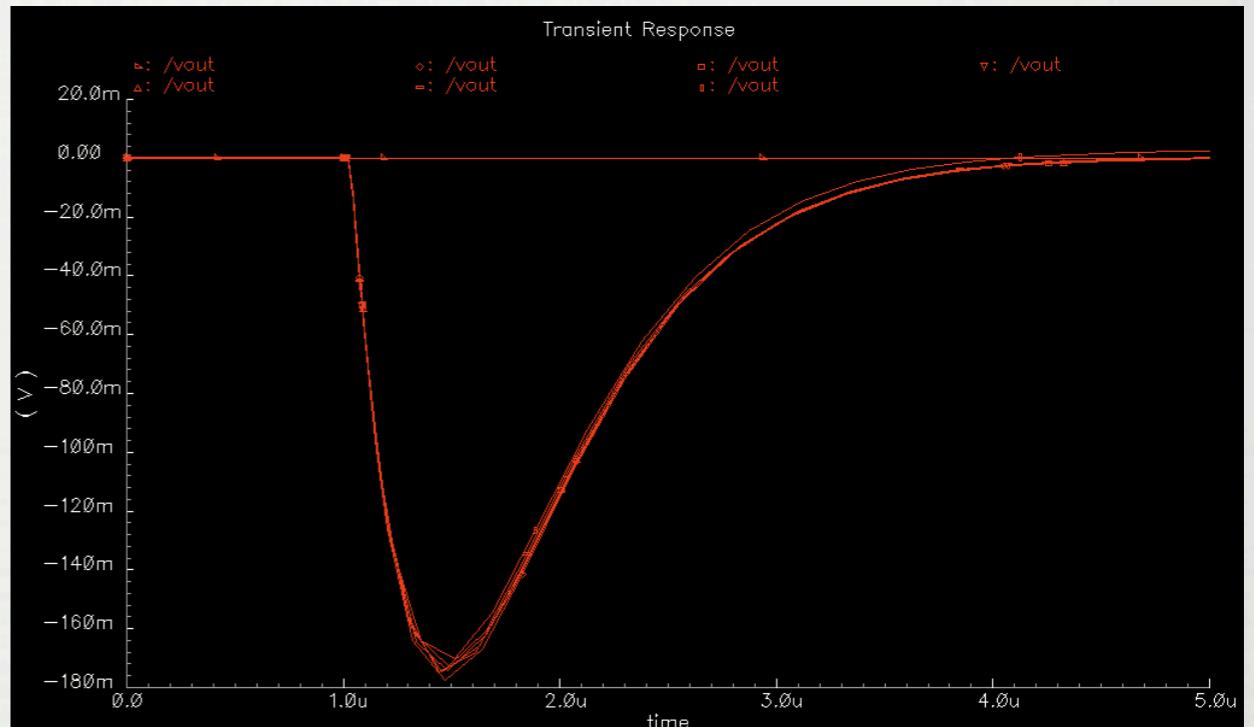
# バイアスの電圧値を変更

- 低温のシミュレーションを行ったところ、信号が消える。(バイアス電圧を与える抵抗の値が小さすぎるため)

25, 0, -20, -25, -30, -40°C  
ではほとんど同じ。

-50°Cで波形が見られなくなつた。

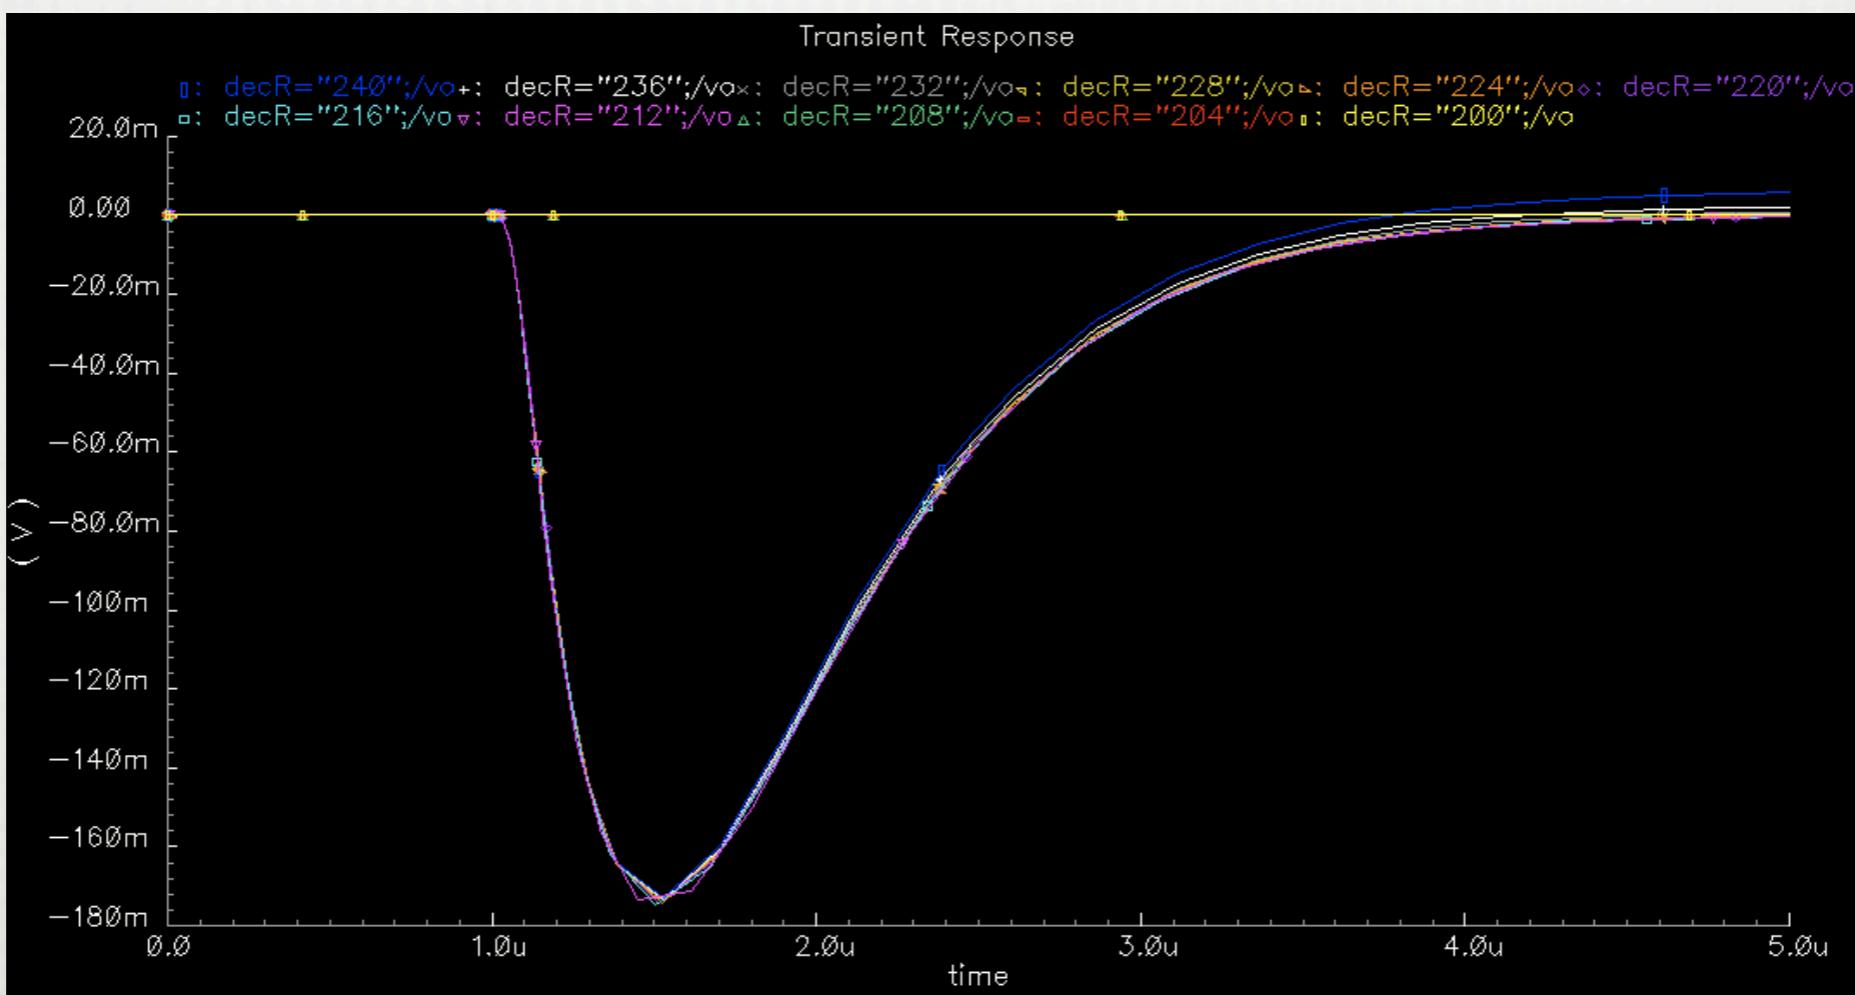
# -120°Cで動く抵抗値を探す

- 150Ω(初期設定) → 212 ~ 232 Ωに変更

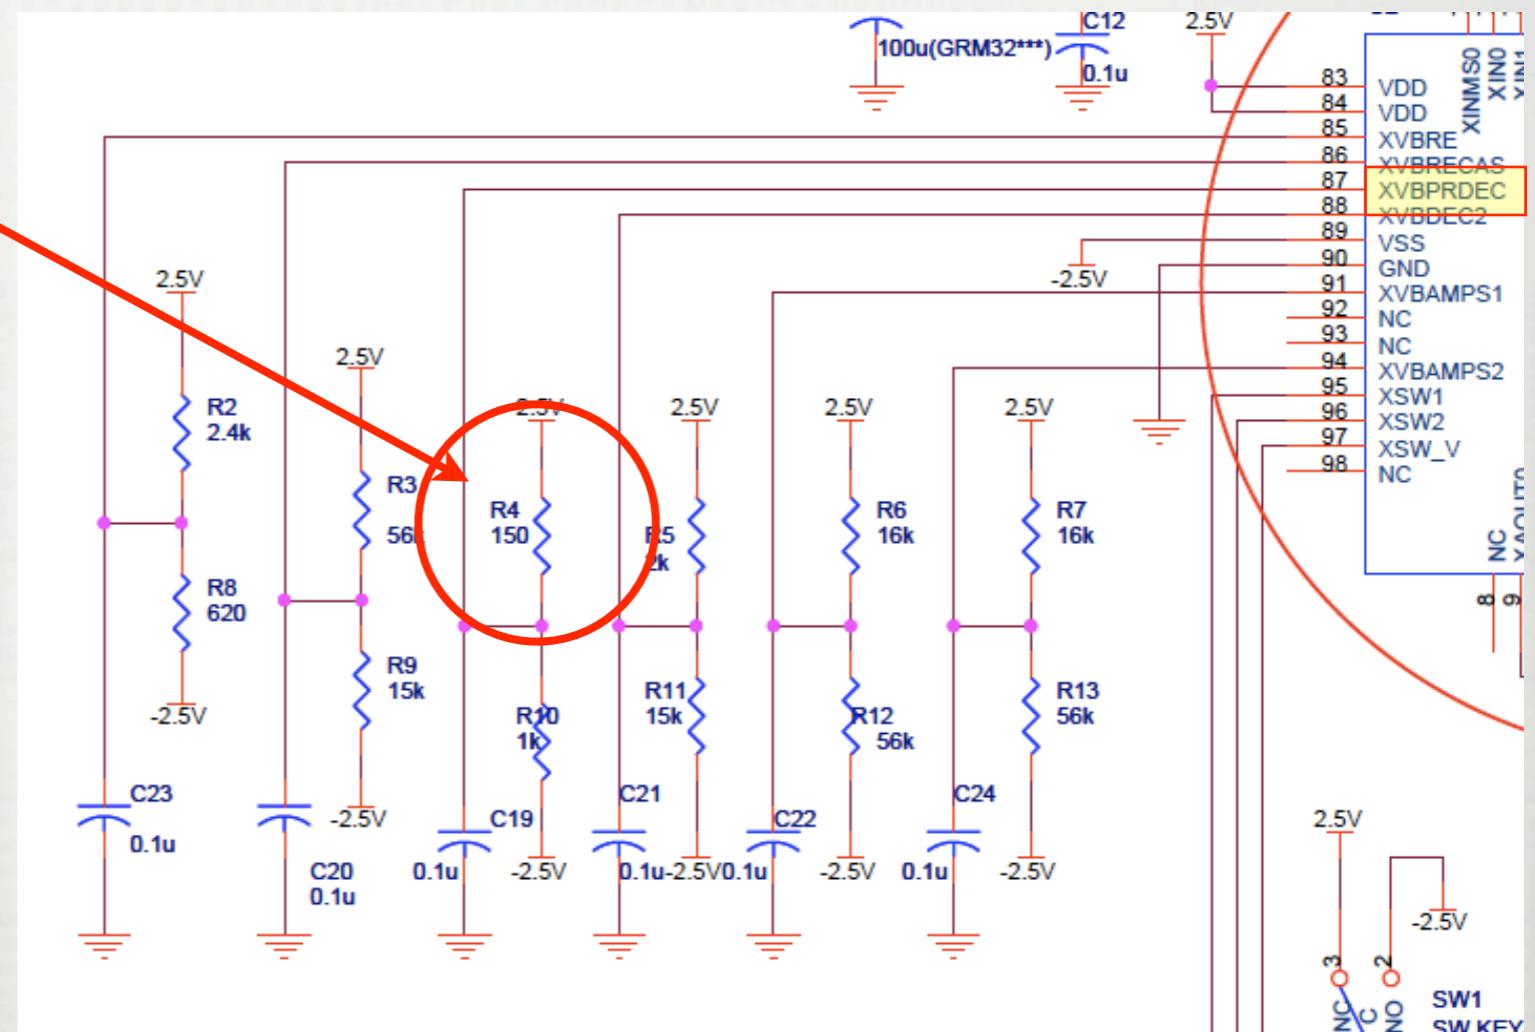
# バイアス電圧

- $150\ \Omega \rightarrow 220\ \Omega$   
(実際に市販されている抵抗では、かなりばらつきがあるので、テスターで抵抗値を調べ使用。)

220Ωで、常温でも動くか後に調べたが、信号にアンダーシュートが出る。

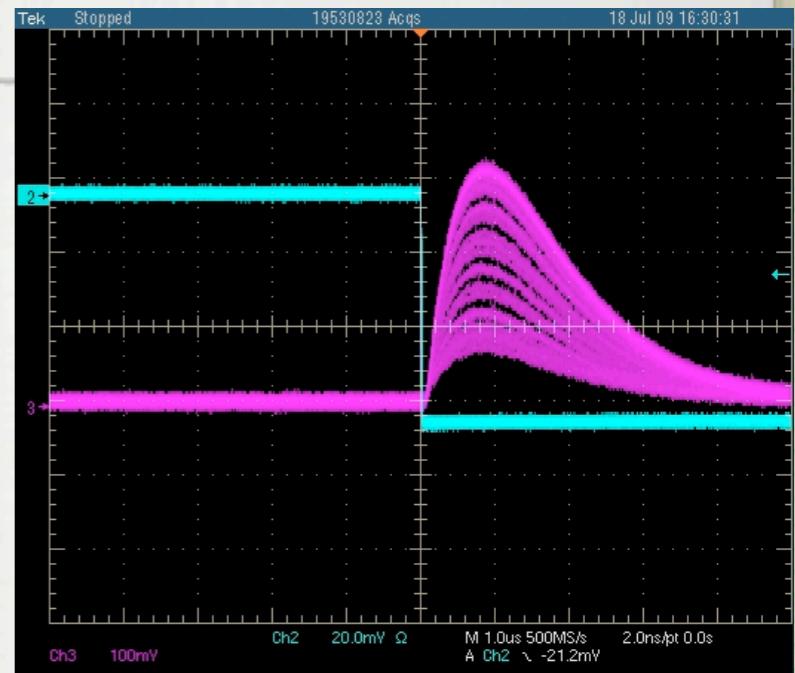
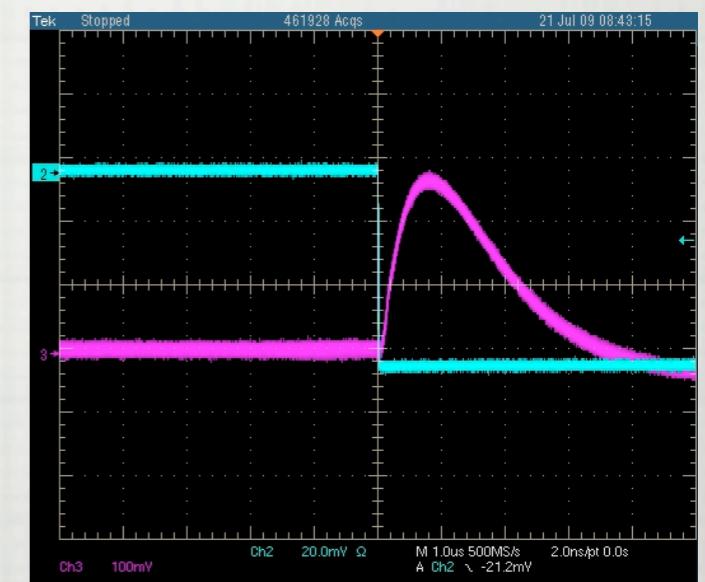
# 結果

- バイアス電圧を与える抵抗を交換した際、当初、接触が悪い状態でテストを行ったが、冷却した時に見られたような信号のばたつきが見られた。

信号のばたつきはバイアスの接触不良が原因か？

- 接触をきちんと取ったところ信号のばたつきは収まった。しかし、少しでも冷やす(室温25°C→室温17°C程度、少量の液体窒素で冷えた箱の中に入れただけ)と信号が消える現象が起きる。17°Cの状態でチップを押さえると信号が現れ、チップから手を離すと信号が消える。

ボンディングの接触不良の可能性？
